MEMORIA DESCRIPTIVA Nro 41 /17

**OBRA: REPARACION DE LOS TECHOS DEL EDIFICIO NRO: 01 DE LA DELEGACION
PROVINCIAL BAHIA BLANCA Y CENTRO DE AUDITORIA REGIONAL “AUSTRAL”**

UBICACIÓN: ROCA N° 129/31- BAHIA BLANCA, PCIA BUENOS AIRES.

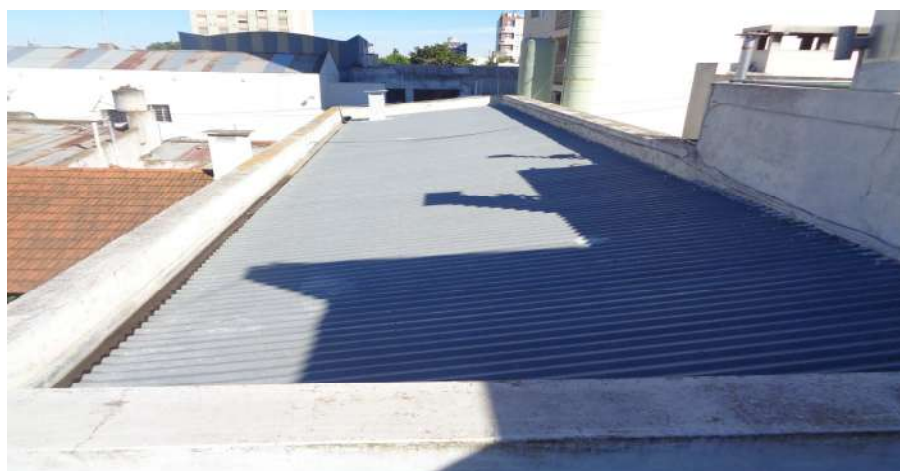
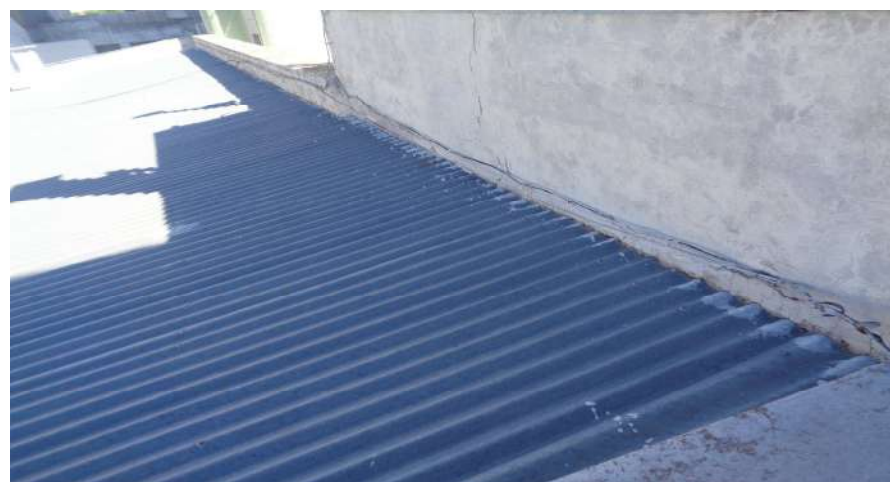
Cubierta del Local Nro 1 Caja de escalera, Local Nro 2 Oficina Auditoria Medica CAR, Local Nro 3 paso CAR, Local Nro 4 Cocina CAR, Local Nro 5 Baño CAR)

La reparación del techo P/A de los locales 1, 2, 3, 4 y 5. Se deberá retirar todo el material suelto de las cargas de fijación de las chapas a las paredes laterales, sacando la totalidad de la membrana entre una pared lateral y el muro del edificio vecino, reacomodamiento y nivelación de la canaleta y bajada de desagüe, posterior amurado de las chapas a las paredes laterales y reemplazo de clavos cabeza de plomo de fijación a tirantes, amurado de la canaleta de desagüe a la pared lateral Impermeabilización del las respectivas cargas y paredes con membrana liquida, colocación de un desagüe exterior amurado a la pared para evitar la saturación de la canaleta.

- a) Planta Alta Local Nro 1 Caja de escalera, Local Nro 2 Oficina Auditoria Medica CAR, Local Nro 3 paso CAR, Local Nro 4 Cocina CAR, Local Nro 5 Baño CAR. Acondicionamiento y amurado de las chapas y canaleta a la tiranteria y paredes laterales con su correspondiente impermeabilización con membrana liquida.

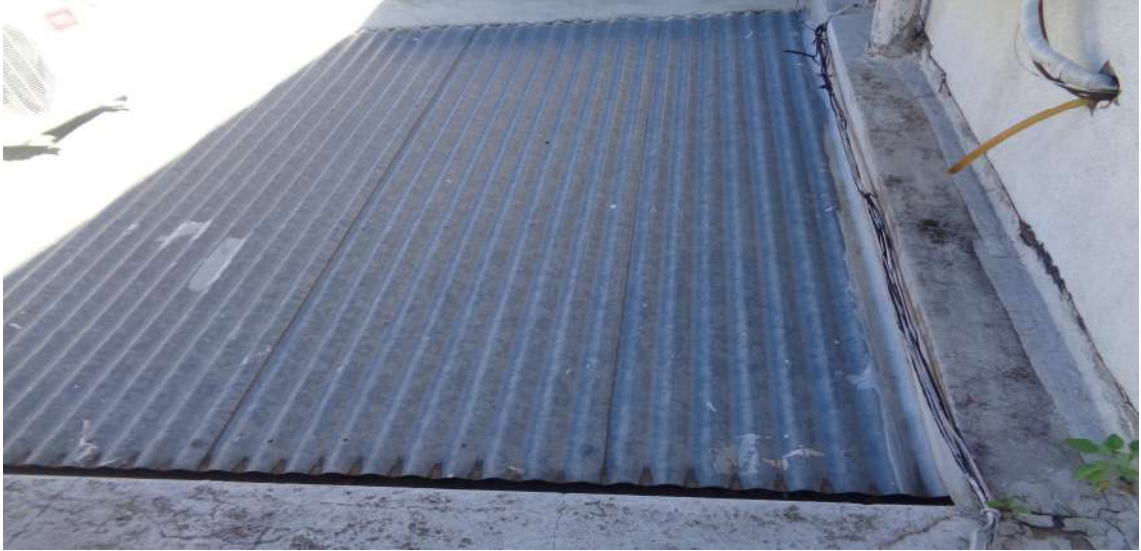
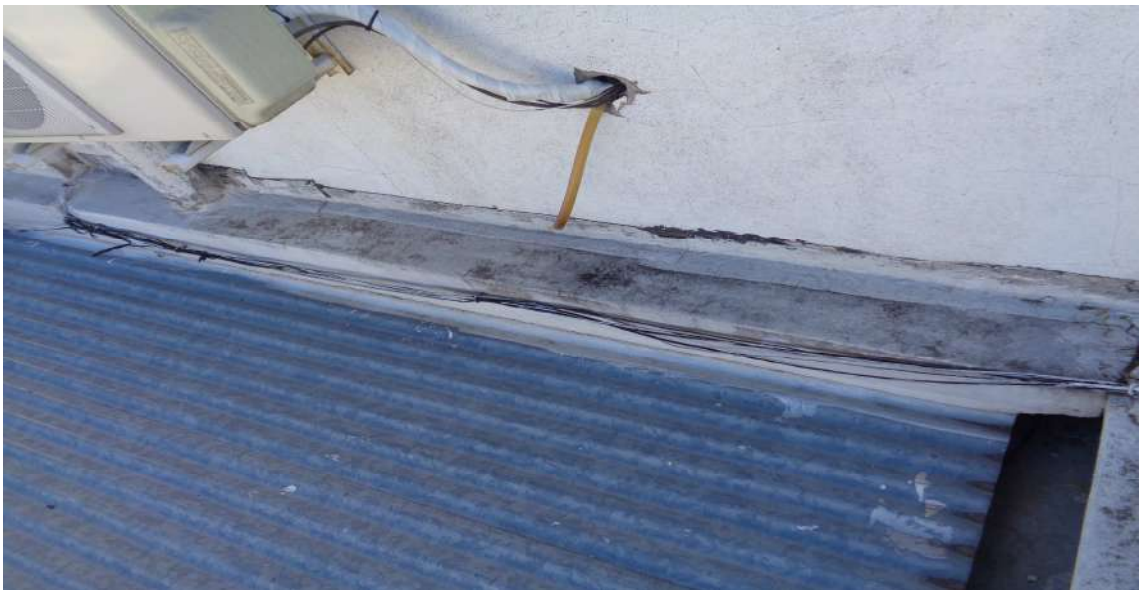
Cubierta del Local Nro 6 Oficina Cargo de Salud CAR

La reparación del techo P/A del local 6. Se deberá retirar todo el material suelto de las cargas de fijación de las chapas a las paredes laterales, sacando la totalidad de la membrana entre una pared lateral y el muro del edificio vecino, reacomodamiento y nivelación de la canaleta y bajada de desagüe, posterior amurado de las chapas a las paredes laterales, amurado de la canaleta de desagüe a la pared lateral Impermeabilización del las respectivas cargas y paredes con membrana liquida

- b) Planta Alta Local Nro 6 Oficina Cargo de Salud CAR. Acondicionamiento del amurado de las chapas y canaleta a las paredes laterales con su correspondiente impermeabilización con membrana liquida.

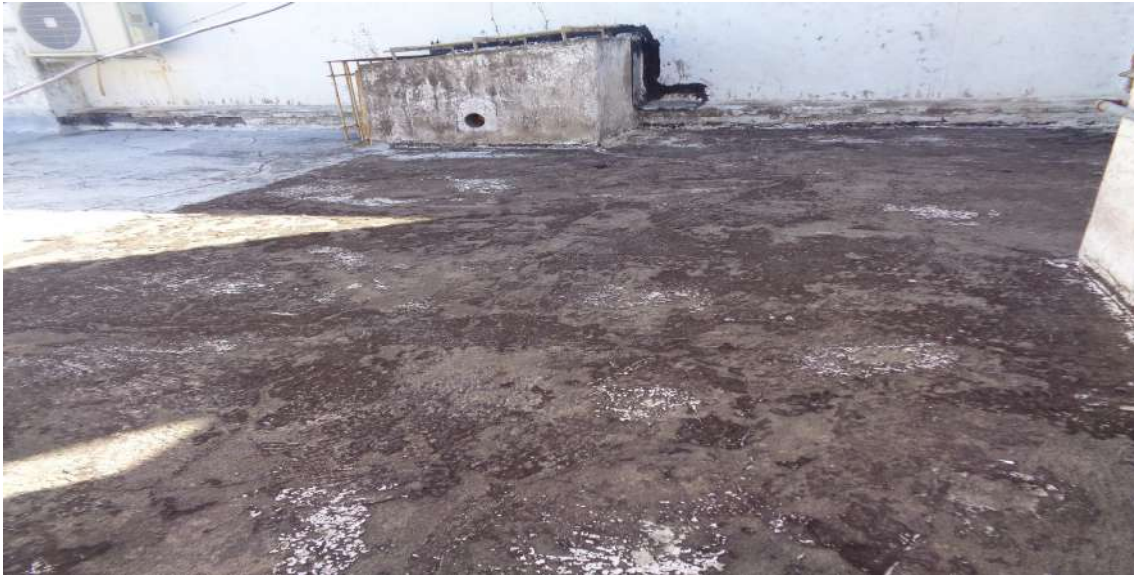
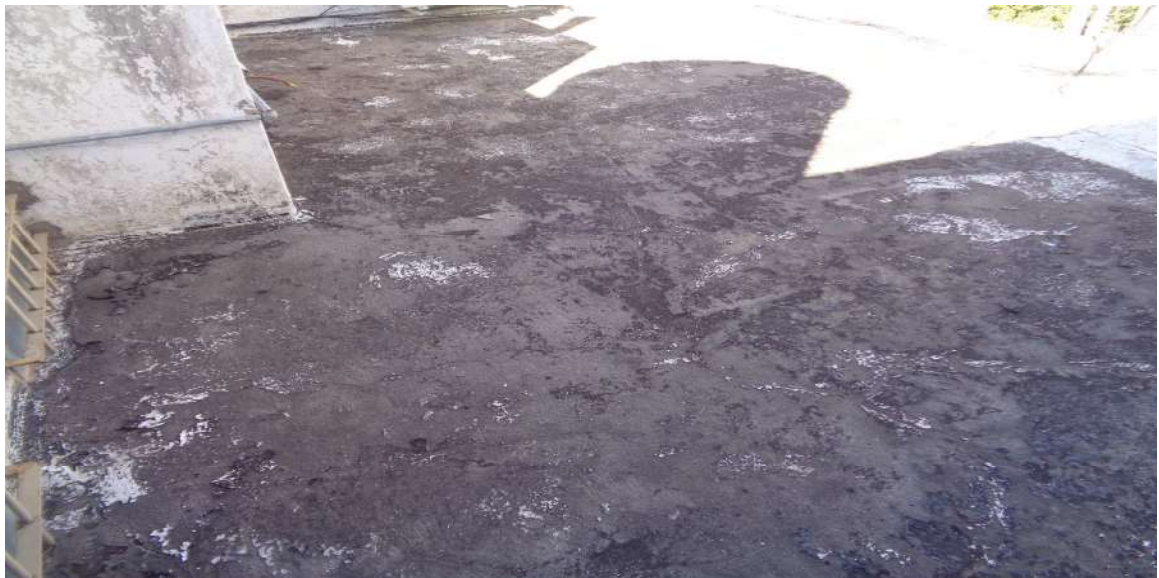
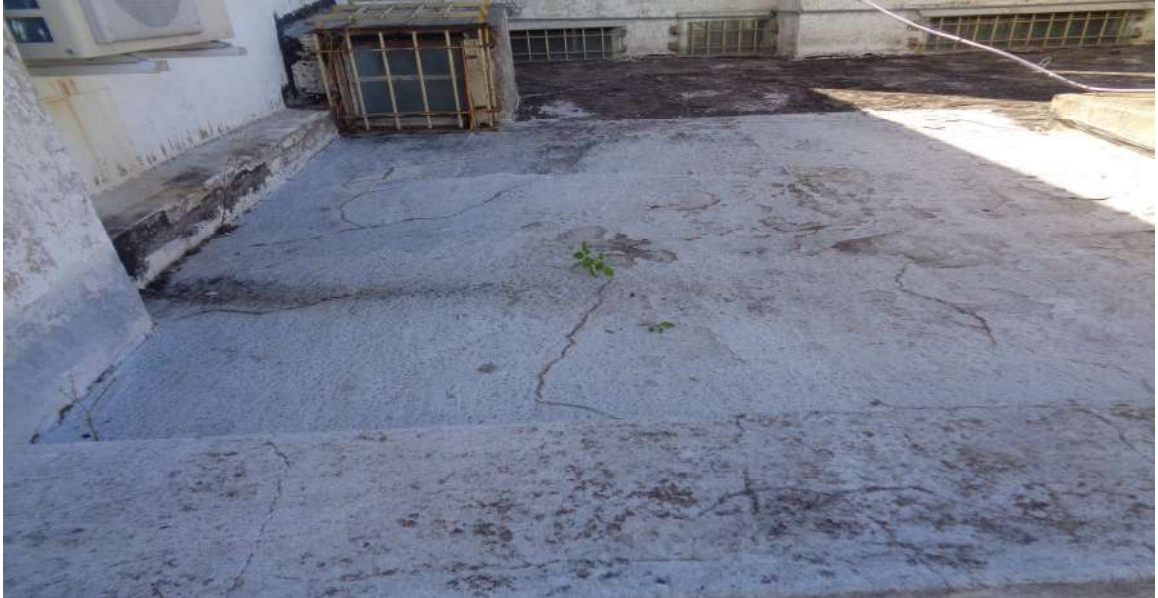
Cubierta del Local Nro 7 Oficina Liquidaciones de Pagos CAR, Local Nro 8 Paso CAR, Local Nro 9 Baño CAR, Local Nro 10 Caja de escalera, Local Nro 11 Baño.

La reparación del techo P/A de los locales 7, 8, 9, 10 y 11. Se deberá retirar todo el material y membrana deteriorada (varias capas de emparchados) de la cubierta de la losa y paredes laterales, relleno con material de las grietas en la losa, impermeabilización con pintura asfáltica, fijación de los marcos de hierro de los ventisuzos y sellado de vidrios con pegamento, impermeabilización de paredes circundantes a los ventisuzos, con membrana liquida

- c) Planta Alta Local Nro 7, Oficina Liquidaciones de Pagos CAR. Local Nro 8 Paso CAR, Local Nro 9 Baño CAR, Local Nro 10 Caja de escalera, Local Nro 11, Baño. Reparación de grietas en la losa y retiro de la membrana deteriorada, emboquillado de la rejilla de desagüe, emparchados del revestimiento y fijación de los marcos vidriados de los tragaluz, impermeabilización de la superficie con pintura asfáltica.

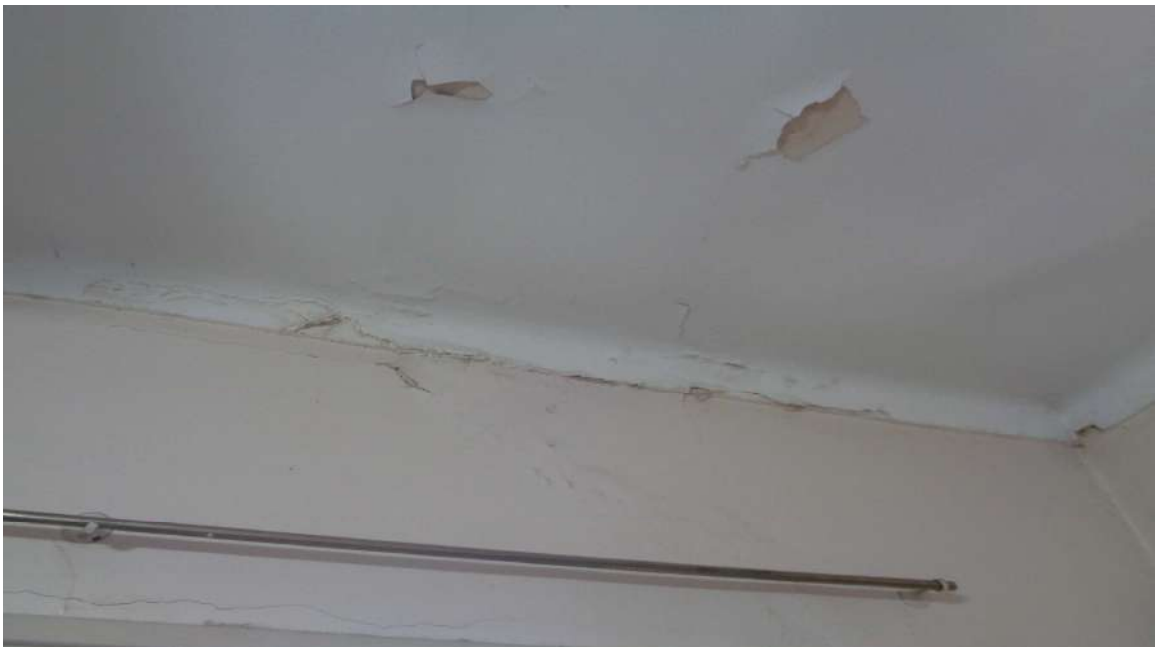
Cielorraso y paredes afectadas por filtraciones a través de las grietas en la loza

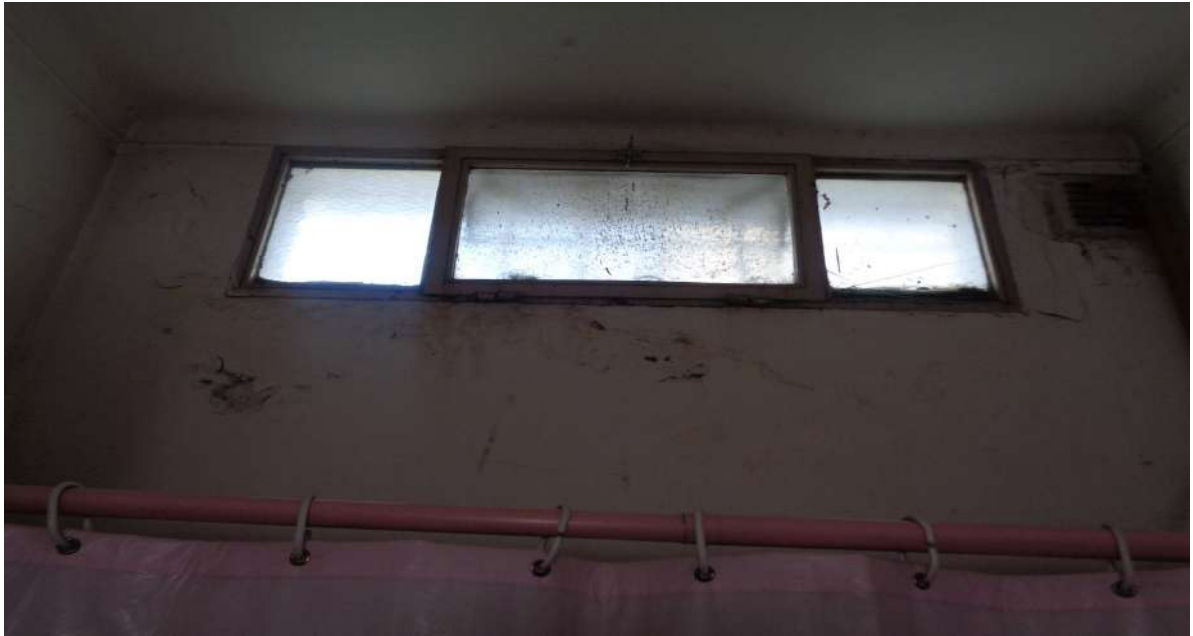
Revestimiento y ventiluz deteriorado por filtraciones a través de las grietas entre la loza y las paredes laterales

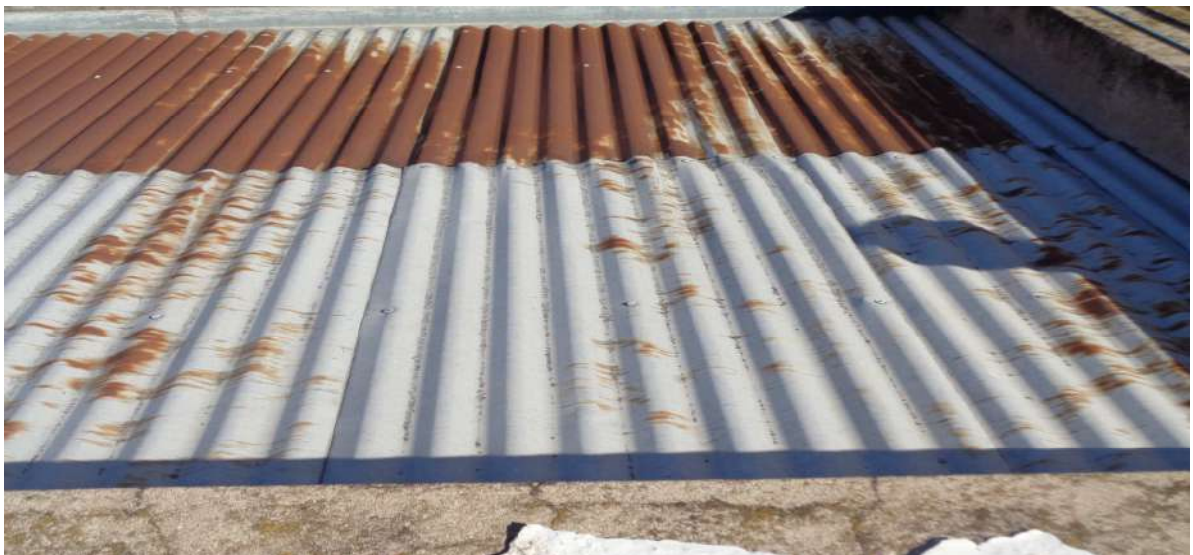
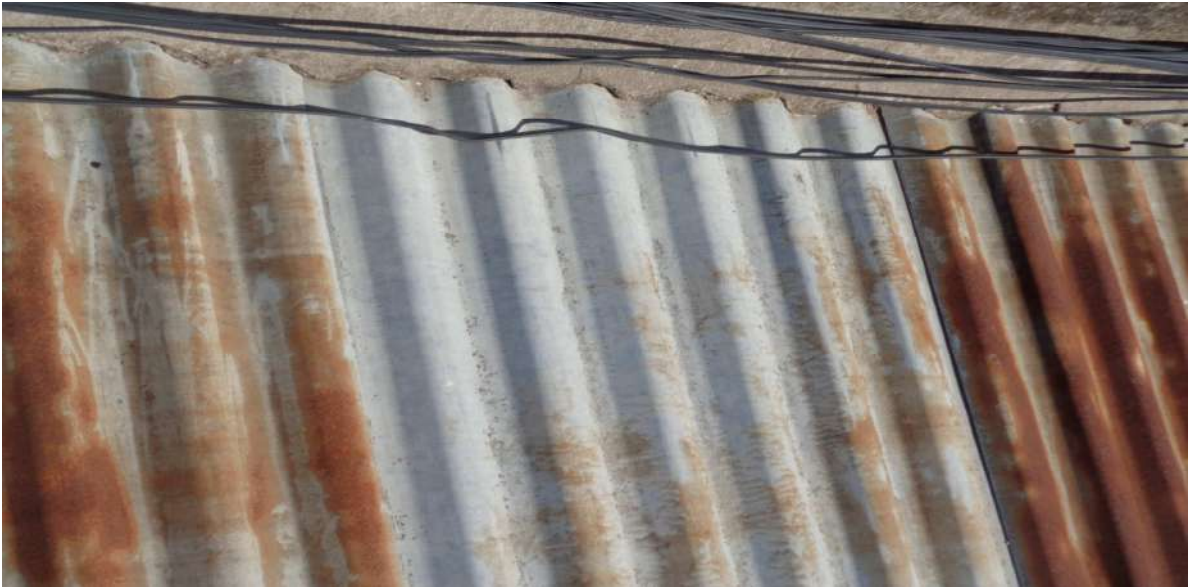
Cubierta del Local Nro 12 Paso, Local Nro 13 Caja escalera, Local Nro 14 Oficina Contrataciones,
Local Nro 15 Oficina J Deleg.

La reparación del techo P/A de los locales 12, 13, 14 y 15. Se deberá retirar todo el material suelto de las cargas de fijación de las chapas a las paredes laterales y de la canaleta a la pared lateral, posterior amurado de las chapas a las paredes laterales, amurado de la canaleta de desagüe a la pared lateral Impermeabilización del las

respetivas cargas y paredes con membrana liquida, las chapas acanaladas presentan un total deterioro por el oxido, deben ser reemplazadas en su totalidad, los clavos de fijación a los tirantes se desprendieron la cabeza de plomo permitiendo filtraciones deben ser reemplazados en su totalidad . Se deberá retirar el revestimiento exterior todo el largo de una pared lateral, hasta 1m desde la cumbrera, colocando un nuevo revestimiento e impermeabilización con membrana liquida.

- d) Planta Alta Local Nro 12 Paso, Local Nro 13 Caja escalera, Local Nro 14 Oficina Contrataciones Asistencia Social y Salud mental, Local Nro 15 Oficina J Delegación. Acondicionamiento y amurado de chapas y canaletas a la tiranteria

y paredes laterales e impermeabilización de las cargas y muros circundantes con membrana líquida.

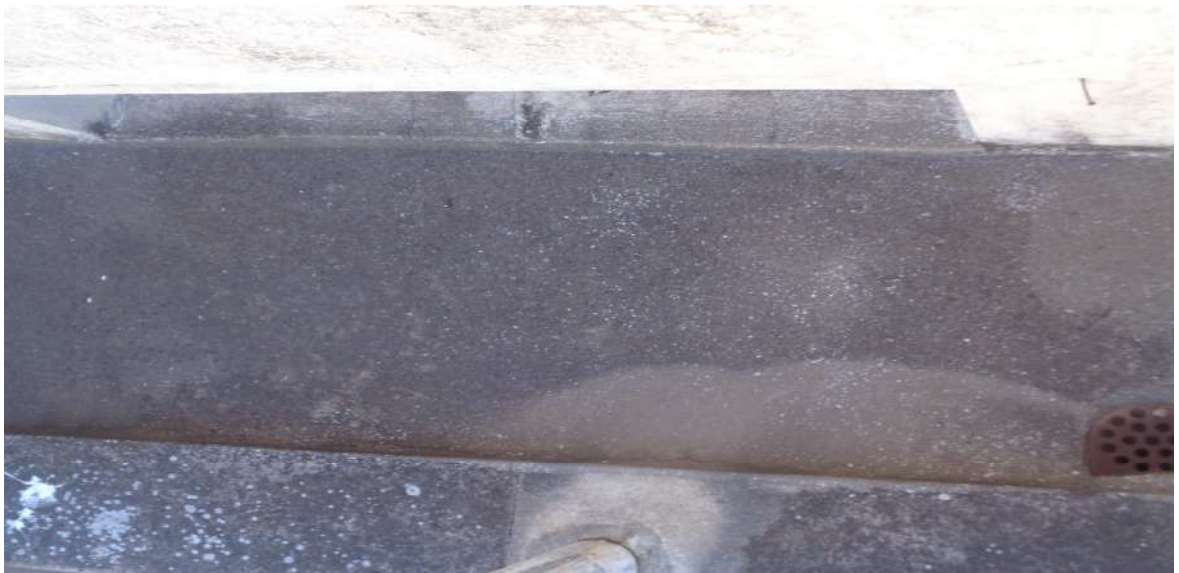
Cubierta del Local Nro 16 Baño

La reparación del techo P/A del local 16. Se deberá reparar las grietas de la losa nivelación de la superficie darle pendiente hacia la rejilla de desagüe impermeabilizar la superficie con pintura asfáltica, fijar el marco de hierro del tragaluz sellado de vidrios con pegamento.

- e) Planta Alta Local Nro 16 Baño. Reparación de grietas en la losa y retiro de la membrana deteriorada, emboquillado de la rejilla de desagüe, emparchados del revestimiento y fijación del marco vidriado del tragaluz, impermeabilización de la superficie con membrana asfáltica.
- f) Planta Alta Local Nro 17 Oficina Contrataciones, Local Nro 18 Oficina Of Ejec CAR, Local Nro 19 Oficina J CAR. Acondicionamiento y amurado de chapas y canaletas a la tirantería y paredes laterales e impermeabilización de las cargas y muros circundantes con membrana líquida.
- g) Planta Baja Local Nro 17 y 18 Auditoria Bioquímica. Demolición de una chimenea de mampostería de 80 x 80 cm x 1,50 m colocación de membrana y tejas en el lugar de la misma.
- h) Planta Baja Local Nro 20 Oficina Administración (alero interno Anexo). Reemplazo del techo de tejas (tipo muslera) por techo de chapas acanaladas

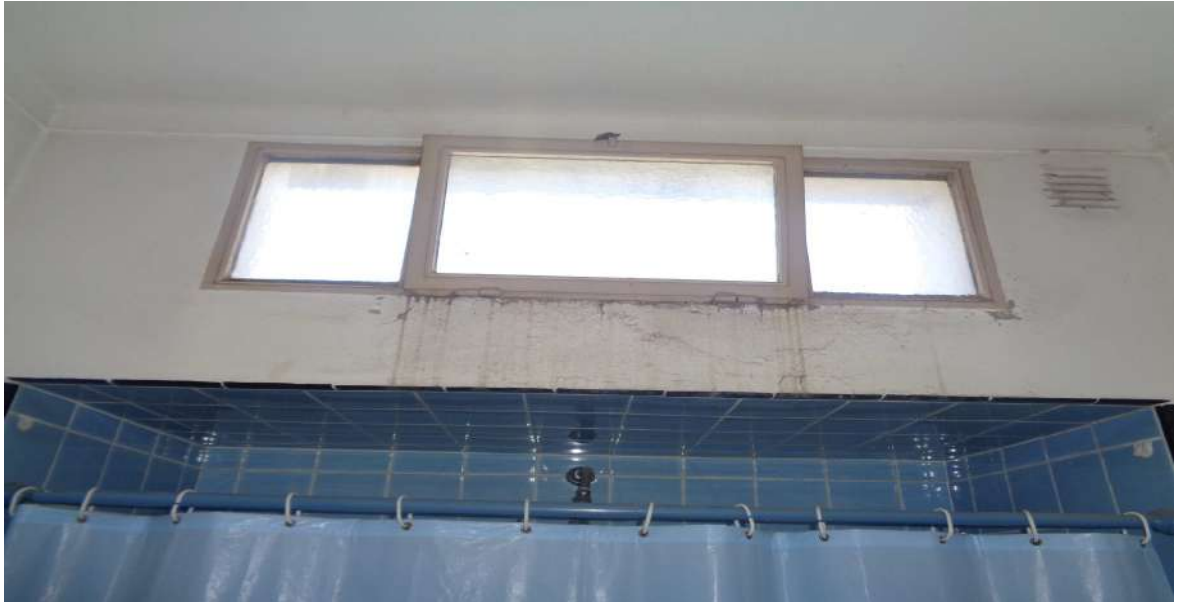
Revestimiento y ventiluz deteriorado por filtraciones a través de las grietas entre la loza y las paredes laterales.

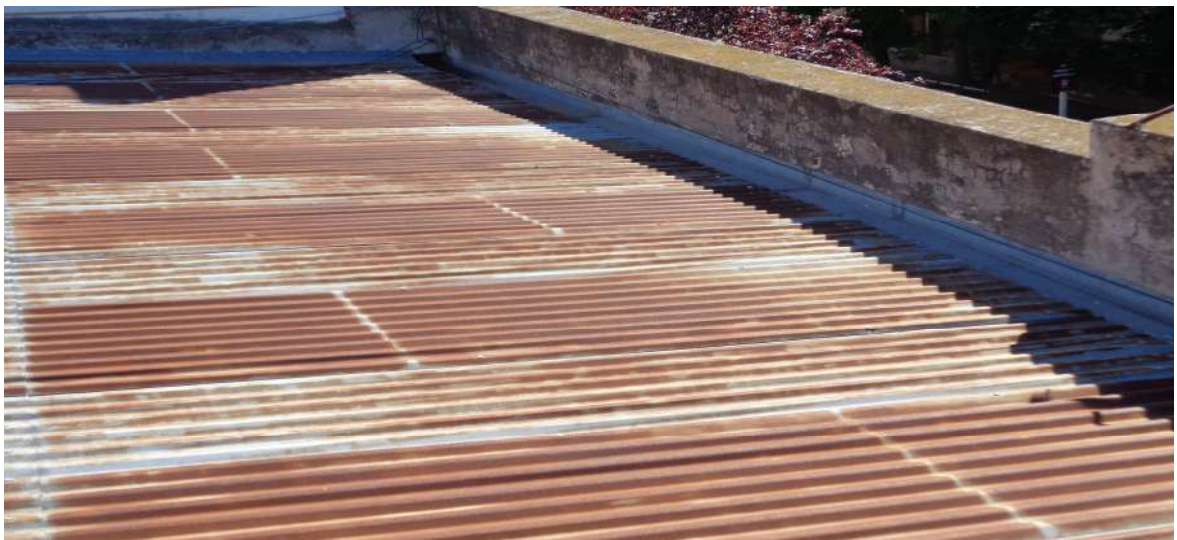
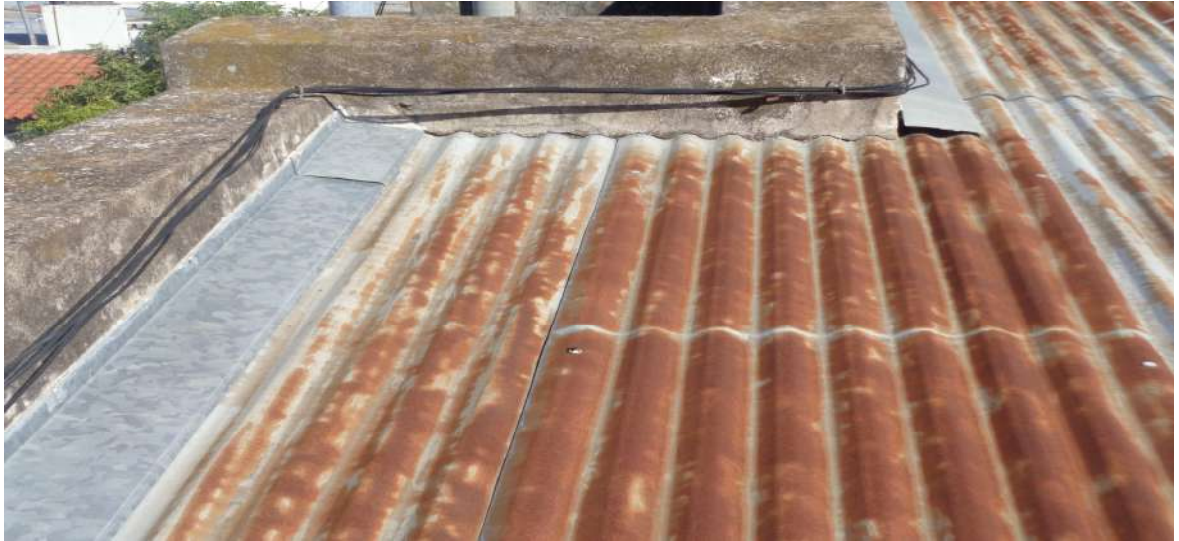
Cubierta del Local Nro 17 Oficina Contrataciones, Local Nro 18 Oficina Of Ejec CAR, Local Nro 19 Oficina J CAR.

La reparación del techo P/A de los locales 17, 18 y 19. Se deberá retirar todo el material suelto de las cargas de fijación de las chapas a las paredes laterales y de la canaleta a la pared lateral, posterior amurado de las chapas a las paredes laterales, amurado de la canaleta de desagüe a la pared lateral Impermeabilización del las respetivas cargas y paredes con membrana liquida, las chapas acanaladas presentan un total deterioro por el oxido, deben ser reemplazadas en su totalidad, los clavos de fijación a los tirantes se desprendieron la cabeza selladoras de plomo permitiendo filtraciones deben ser reemplazados en su totalidad.

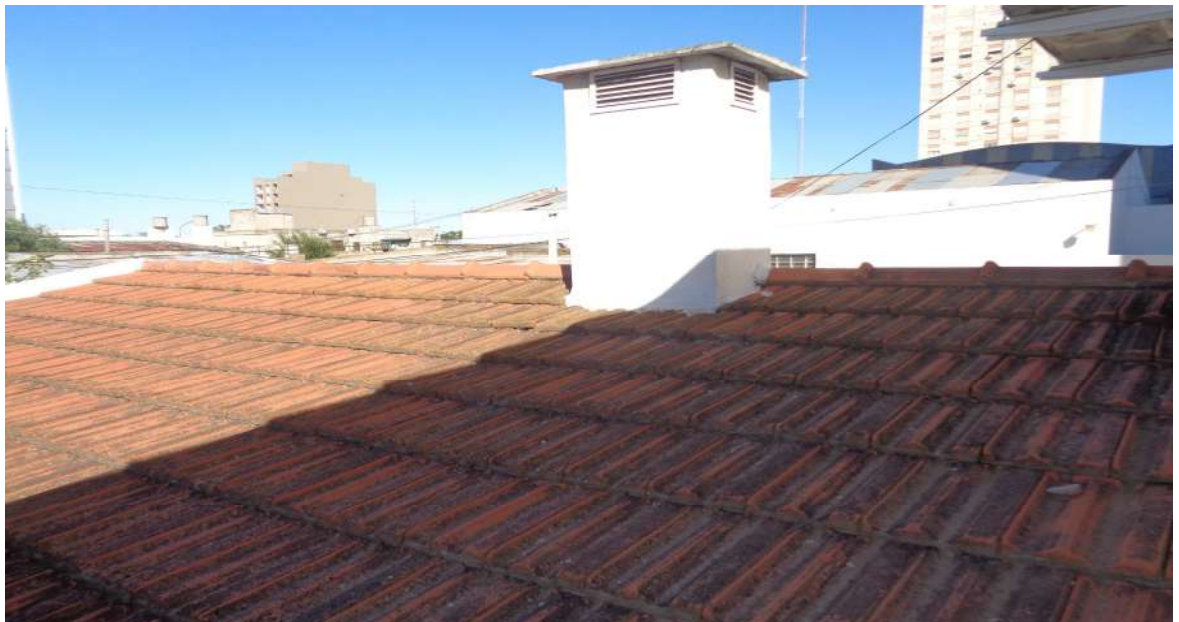
Cubierta del Local Nro 17y18 Auditoria Bioquímica CAR
10 - 11

La reparación del techo P/B de los locales 17 y 18. Se deberá demoler la chimenea de un antiguo asador la cual se encuentra pegada al muro posterior del local siendo causal de filtraciones de agua de lluvia ocasionando deterioros en el machimbre del cielorraso y revestimiento pared lateral interna de la oficina,

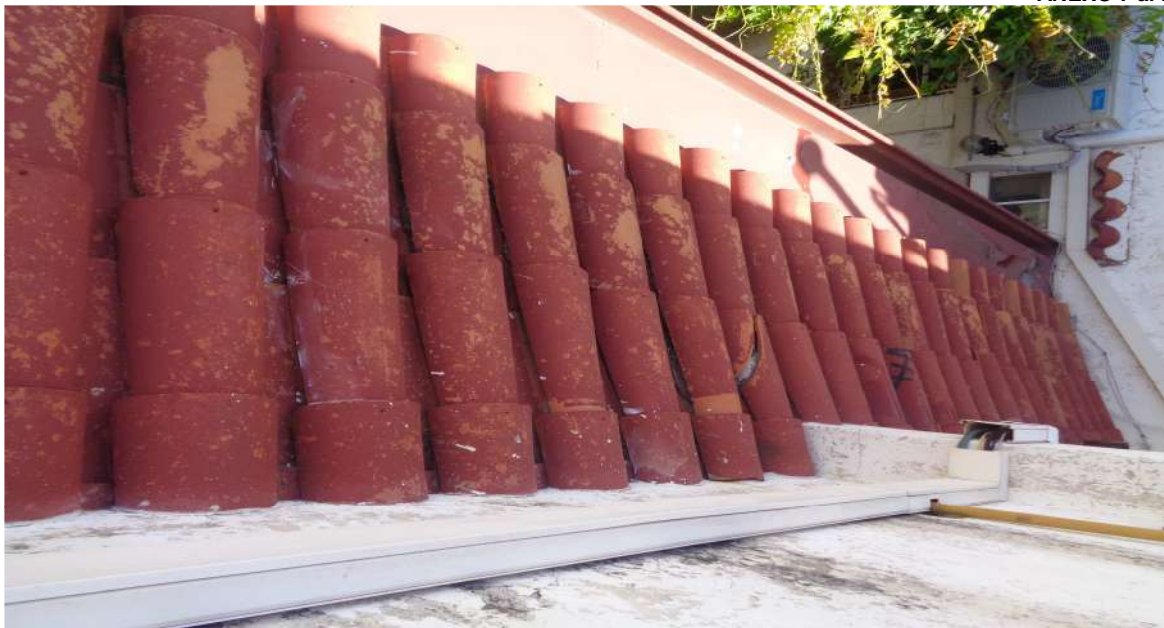
Cubierta del Local Nro 20 Oficina Administración, (alero anexo)

La reparación del techo P/B del local 19 y 20 (alero anexo interior). Se deberá reemplazar la cobertura del techo de teja tipo muslera por chapas acanaladas.
